STADSHOLMEN

KRONAN 2

Fjällgatan 40

FAKTABLAD

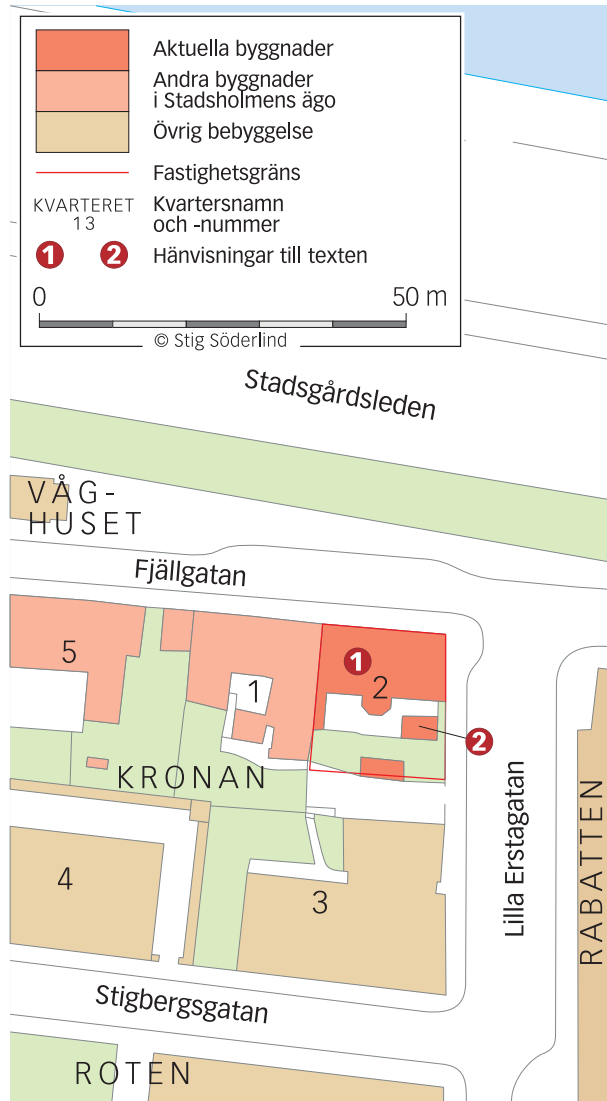
- 1 GATHUS
- 2 ÄLDRE UTHUS

På den nedre gården finns ett litet, envåningt uthus med putsade gråstensmurar och skorsten som sannolikt är en rest av den äldre bebyggelse som har funnits på tomten (nr 2 på kartan). Gården är i övrigt lagd med plattor. Den övre gården har gräsmatta och rabatter samt en relativt nyuppförd uthuslänga i trä.

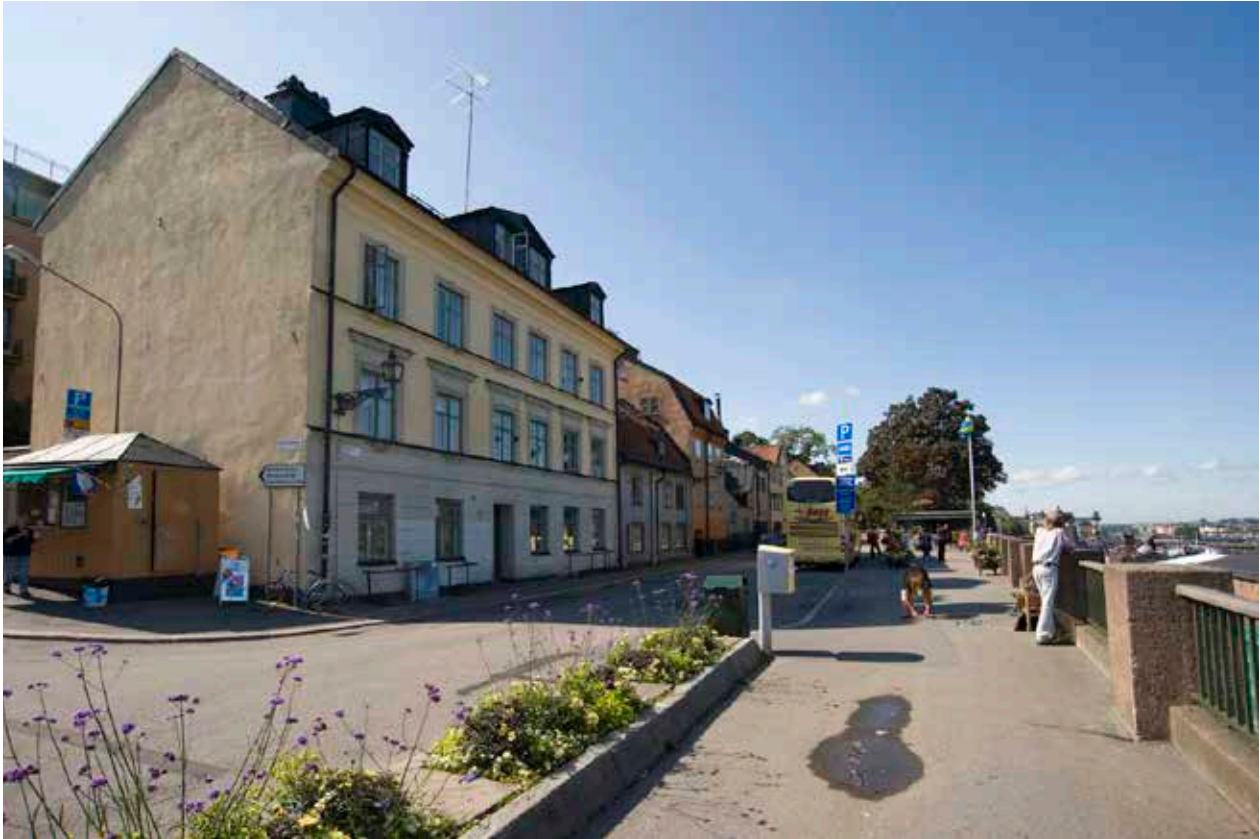
FASADEN MOT FJÄLLGATAN. FOTO J. MALMBERG.

Bostadshuset mot gatan byggdes i tre våningar med sex fönsteraxlars bredd. Fasaden utfördes i en återhållsam nyrenässansstil med rusticerad bottenvåning samt med artikulerade lister och dekorativt utformade fönsteromfattningar i puts. De tre fint arbetade takkuporna – varav den mellersta är dubbel – med pilastrar utförda i plåt är sannolikt ursprungliga.

Gatufasaden har kvar sin utformning från byggnadstiden med den ovan beskrivna fasaduppbyggnaden och putsdekoren. Den dubbla träporten med prismadekor är sannolikt också ursprunglig. Fönstren är sekundära men på äldre vis enkla och utåtgående med separata inåtgående innanfönster.

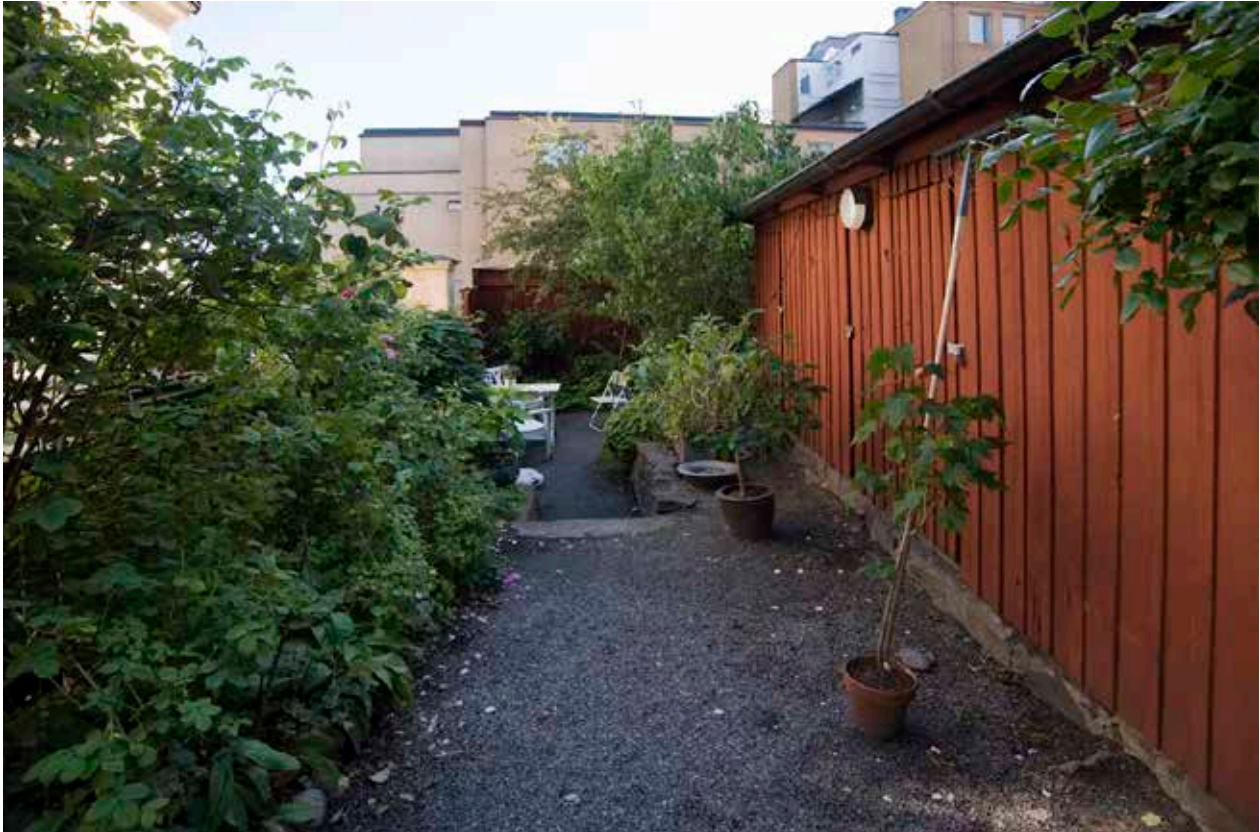
GÅRDENS ÖVRE DEL MED EN NYUPPFÖRD UTHUSLÄNGA. FOTO J. MALMBERG.

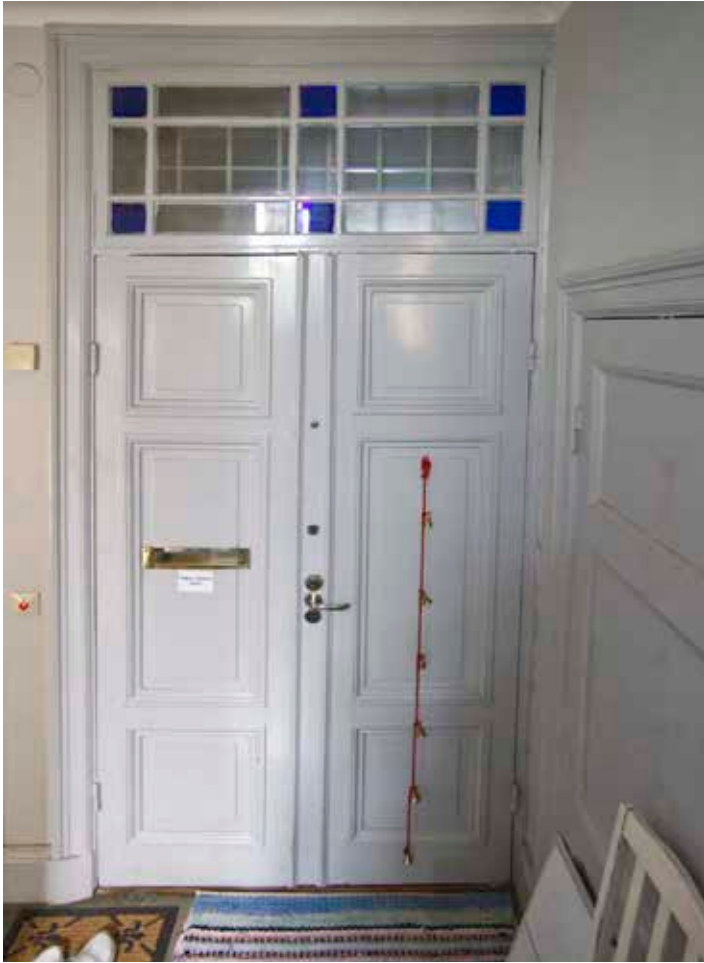
EN DÖRR I TRAPPHUSET MED KULÖRT ÖVERLJUSFÖNSTER. FOTO J. MALMBERG.

Trapphuset har golv och plansteg av kalksten samt slätputsade väggar och tak. Lägenhetsdörrarna på bottenvåningen är enkeldörrar, medan de högre upp i huset består av helfranska pardörrar med tätspröjsade, delvis kulörta, överljusfönster. Trapphusfönstren har motsvarande utformning. Genom ett av dem kan man via en gångbro nå den övre delen av gården som består av två nivåer, skilda åt av en hög mur. Till varje lägenhet finns också en numera igensatt köksingång med halvfransk enkeldörr. I övre delen av trapphuset sitter en järndörr med två dörrblad till vinden.

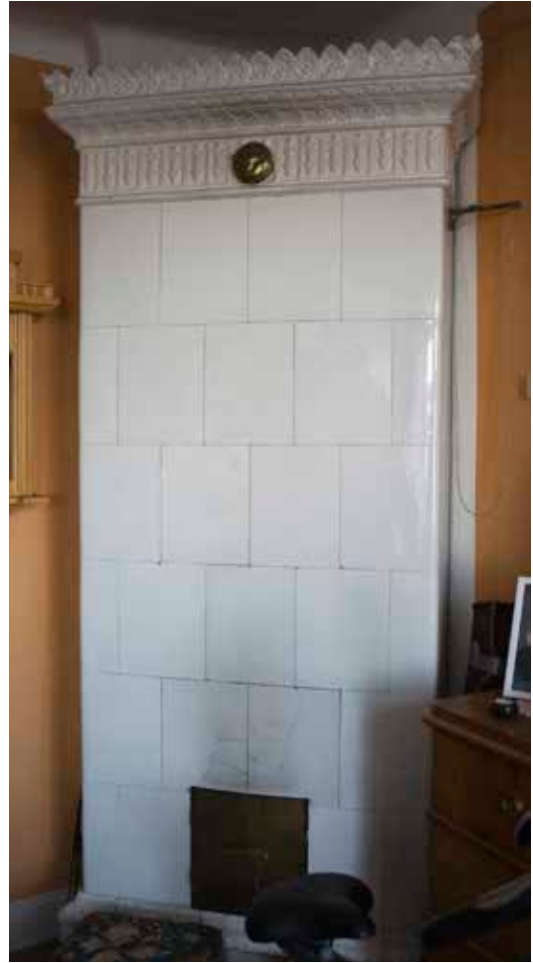
EN FLAT KAKELUGN FRÅN BYGGNADSTIDEN. FOTO J. MALMBERG.

byggnadstiden med halvhöga bröstpaneler, dörrsnickerier, fönstersmyggpaneler och vita kakelugnar med dekorativa krön- och fotlister. I salongsrummen finns takrosetter och helfranska dubbeldörrar. Lägenheterna på våning 1 trappa har därutöver kraftigt profilerade taklister i salongen. Mellan de mindre rummen finns halvfranska enkeldörrar med tre fyllningar och kammarlås; möjligen är dessa äldre än byggnaden och återanvända från tidigare bebyggelse. I en av lägenheterna på våning 2 trappor finns en 1700-talskakelugn med blåvit dekor deponerad ur Stadsmuseets samlingar.
